Ravenews nº 01 - Ano 01 - Agosto de 1999 - O sucesso de sua oficina começa aqui!

Ajuste Básico do Sincronismo da linha VW Mi

Substituição da Correia de Distribuição do Fiat Palio 8V

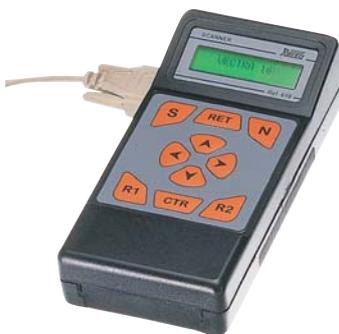
1. Com o motor desligado retire o "short plug" (componente localizado no painel corta fogo, próximo ao servo freio);
2. Dê partida no motor, conecte o Scanner 610 e coloque-o na função de ajuste básico (vide página 26 do manual do cartucho 610/N). O avanço deverá ficar travado em 9° e o estado da borboleta na posição EST;
3. Com uma lâmpada estroboscópica verifique o ponto de ignição mecânico;
4. Faça um primeira leitura dos valores de injeção com o Scanner 610. Desconsidere

5. Faça uma segunda leitura dos valores. Agora eles já devem estar de acordo com os padrões listados nas páginas 10 a 16 do manual 610/N.

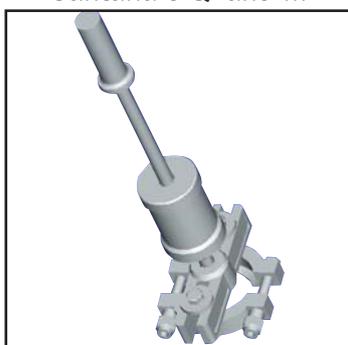
105/A

Extrator das buchas bipartidas em aço da suspensão traseira do Santana e Quantum

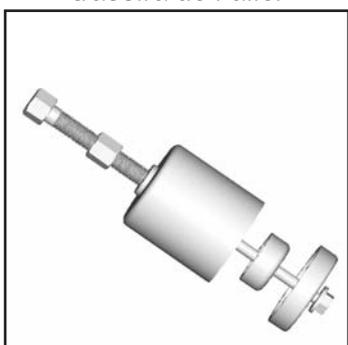
368

Extrator/colocador das buchas "silent block" da suspensão traseira do Palio.

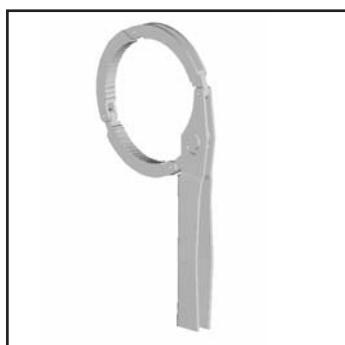
B-525

Saca filtro de óleo para filtros com diâmetro entre: 75 e 90 mm.

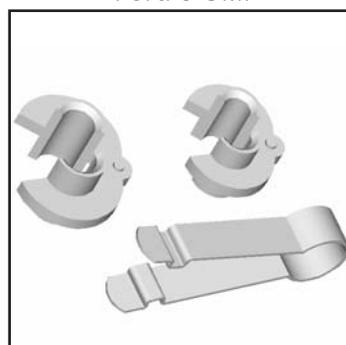
518

Conjunto c/ 3 peças para soltar as travas de fixação dos filtros às mangueiras de combustível da linha Ford e GM.
